Begehungsbericht

Objekt : 0 - Objektbezeichnung

Begehung am : 01.03.2006 Nr. : 1 Seite : 1/1
 durch : Heribert Pfaus und Partner
 Windstärke : schwacher Wind (1) Windrichtung : O
 Niederschlag : kein Temperatur : 14
 Personen : 10 Firmen : 5
 Nachbesichtigung : . . .
 Beratungsbedarf :
 Material zur Beseitigung vorhanden :
 Schutzausrüstung vorhanden :

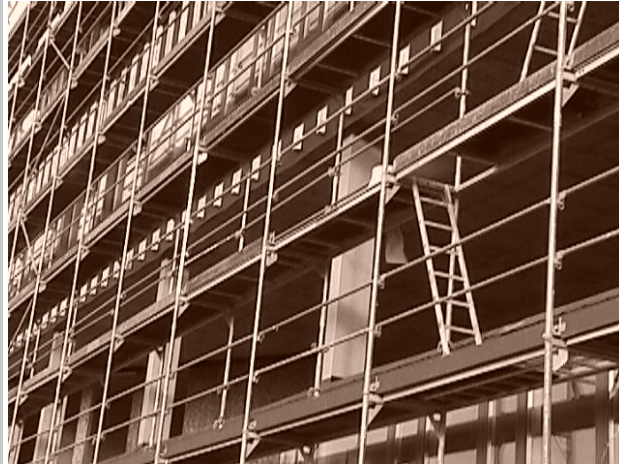
Bild :

a) Seitenschutz
 DIREKTE GESUNDHEITLICHE GEFÄHRDUNG, SCHNELLSTMÖGLICH HANDELN
 Seitenschutz des Gerüstes
 Zuständig :Firma ...

Seitenschutz ...
